Uudenmaan yleisten teiden ympäristön tila TIEMAISEMA

Uudenmaan tiepiiri

1994

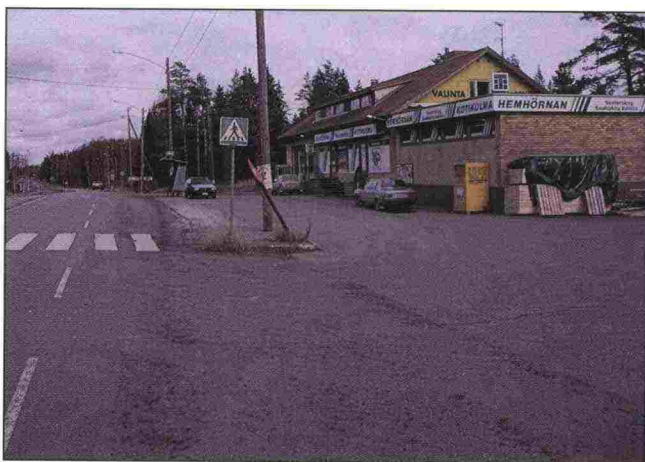
11. *Liikkeiden ja huoltamojen edustat ovat usein jäsentymättömiä ja ilmeeltään epämääräisiä (170/6).*

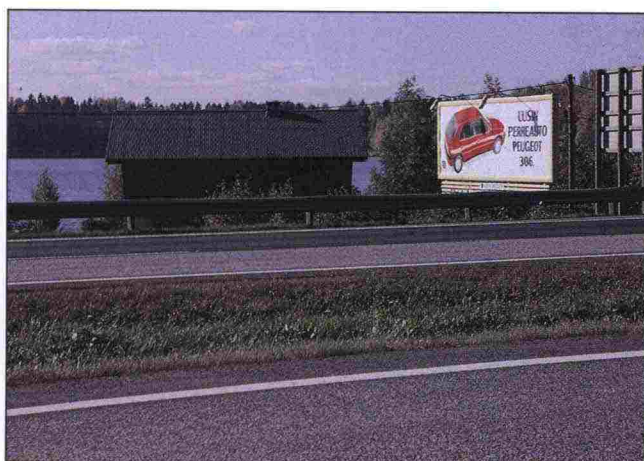
12. *Huonosti sijoitettu rakennus ja mainostaulu peittävät näkymän tieltä vesistölle (1/5).*

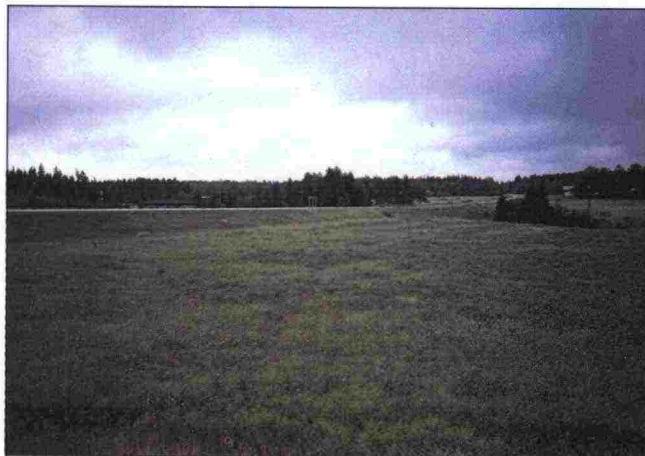
17. Pengerretty tie nousee maiseman perustasoa korkeammalle ja katkaisee muuten avoimena jatkuvan maisematilan (11805/1).

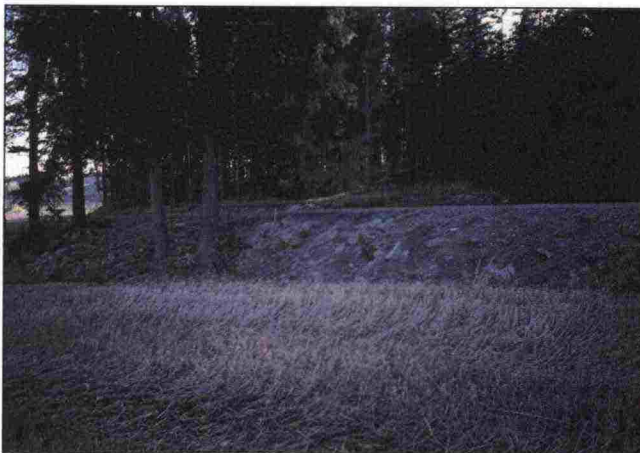
18. Pienetkin tien parannustoimenpiteet tulisi tehdä tien pintaa korottamatta. Korotukset muuttavat tien suhdetta maisemaan ja tuhoavat reunakasvillisuutta (1103/9).

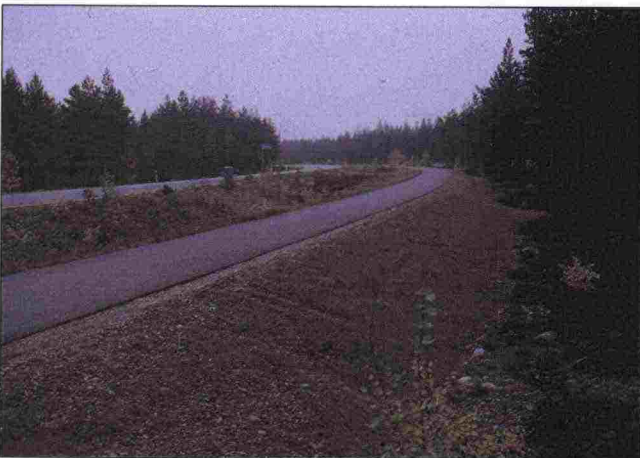
19. Tarpeettomasti maastosta ylös nostettu tie tuntuu irralliselta (53/1).

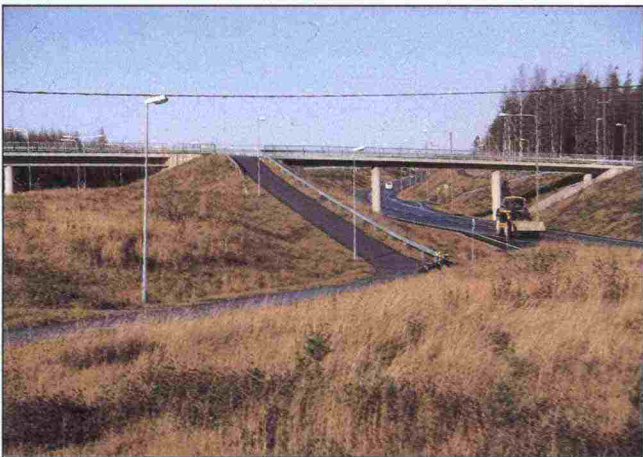
33. Monimutkaiset tiejärjestelyt ja liittymät edellyttävät voimakkaita istutuksia sopeutuakseen ympäristöön (3/3).

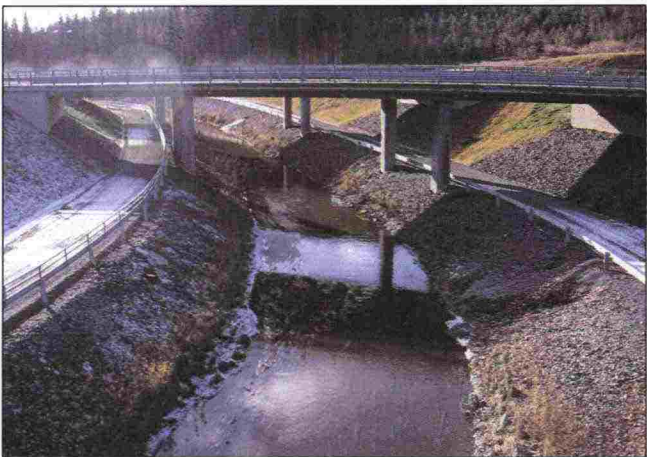
34. Jokiuoman ympäristö vaatii tehokasta maisemanhoitoa (3/18).

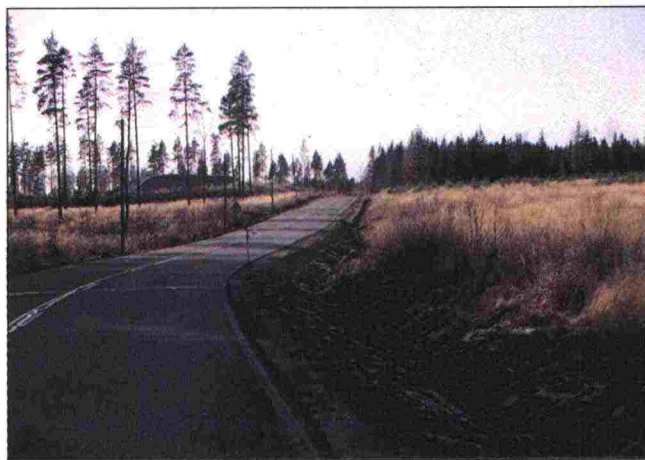
35. Eri kehitysvaiheiden puusto tien varressa ei aina ole maisemallisesti miellyttävää (134/7).

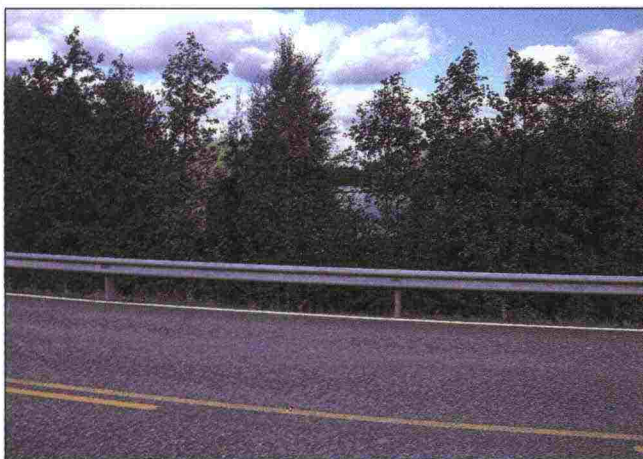
42. Tyypillinen tilanne: järvi pilkottaa, mutta kunnan näkymää ei avaudu (164/2).

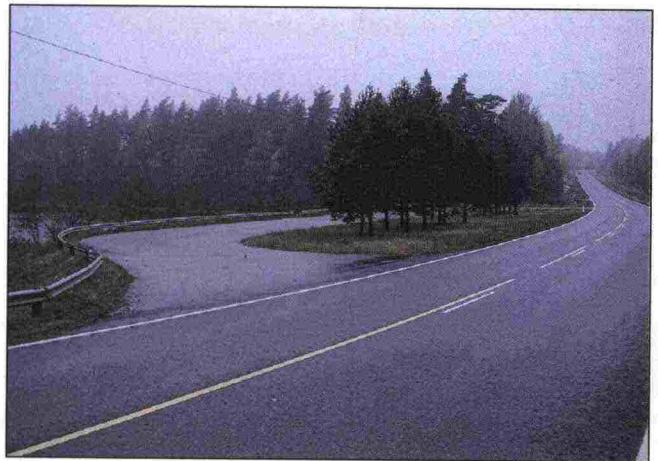
43. Tiheä puustoistutus eristää levähdysalueen sopivasti ajoradasta. Alueelta avautuu herkkä järvinäkymä. Rantaan voisi sijoittaa laiturin (52/3).

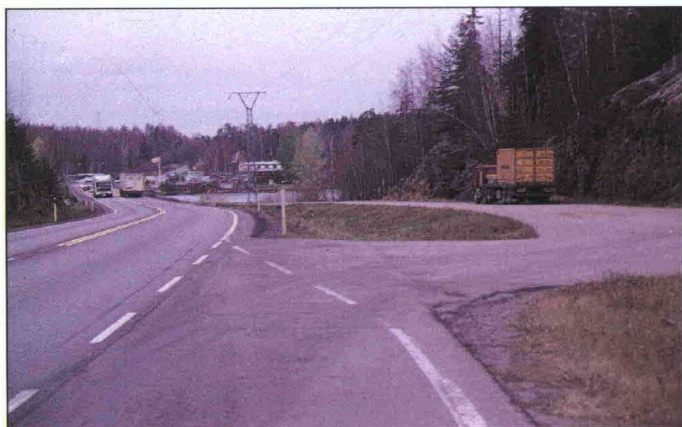
45. Välikaistan istuttamista vaativa levähdysalue (1/7A).

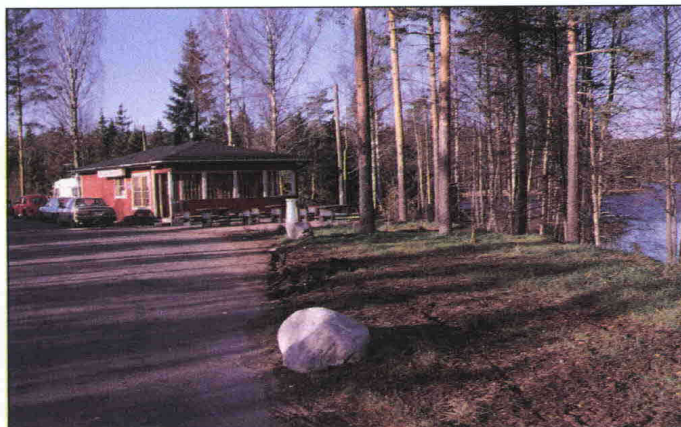
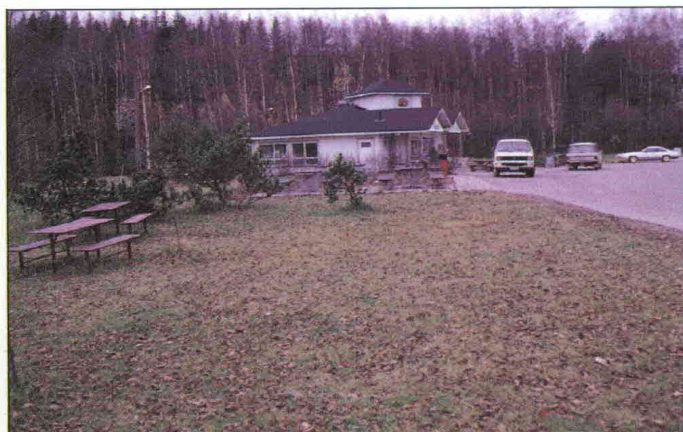
46.-47. Pienimuotoinen maisemallisesti hyvin sijoittunut levähdysalue, joka kaipaa lähiympäristön pientä viimeistelyä sopivin istutuksin ja rakentein (2/8 ja 1/8B).

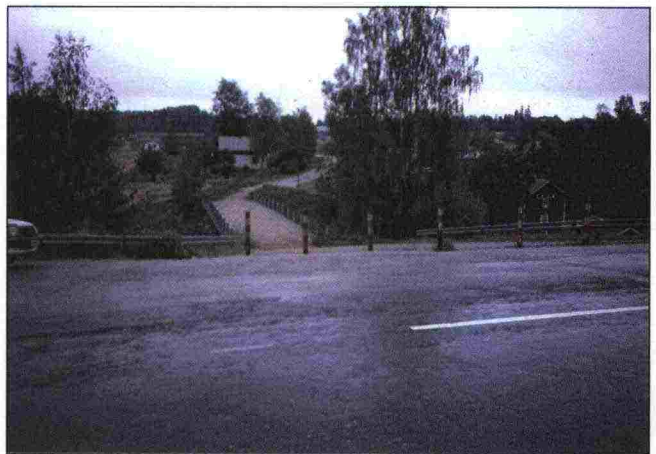
51. Myllyn, kosken ja museosillan kulttuurihistorialliseen miljööseen huonosti soveltuvia teräspaaluja ja -kaiteita (163/2).

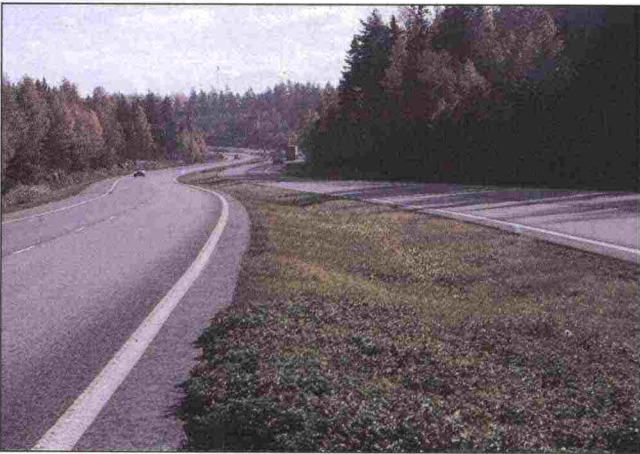
C.

C Jyrkät kaarresäteet luovat dynaamisia näkymiä tien suunnassa.

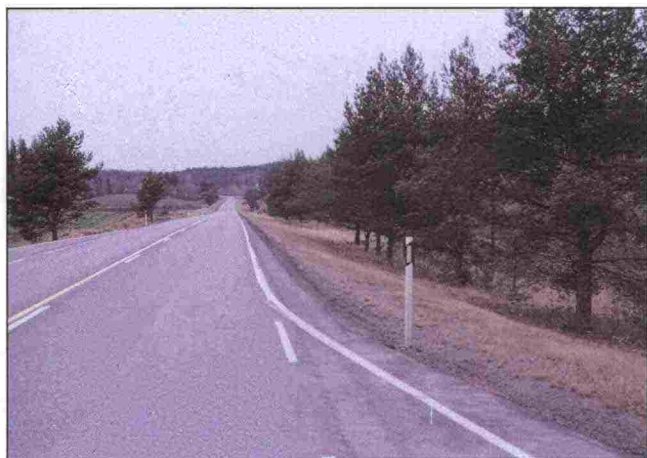
I.

I Vanha tieosa perustuu suoriin kankeisiin linjauksiin. Usein toistuvat tuuhea mäntyrivit ovat tien erikoisuus.

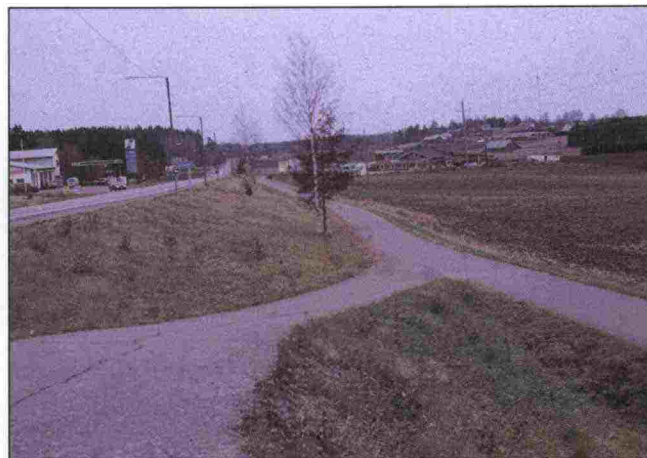
J.

*J Uudet liikerakennukset ja tienvarsimainokset häi-
ritsevät Nummi-Pusulan komeaa kulttuurimaisemaa.*

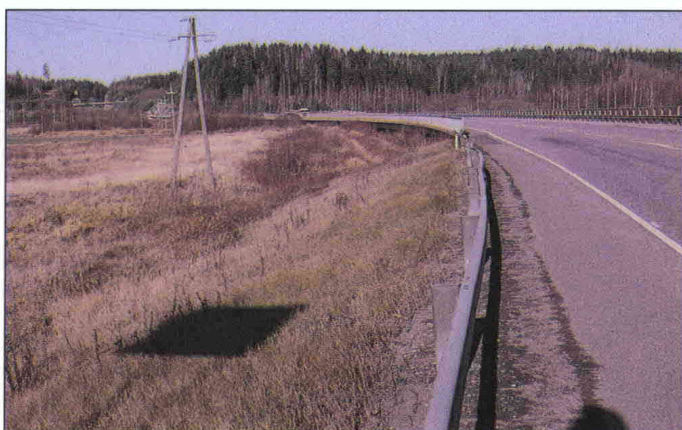
D.

D Vihdin Olkkalanjoen ja kuivatun järvenpohjan yli johtaa pengerrys ja silta. Taustalla odottaa korkea kalliroleikkaus tien siirtyessä selänteelle.

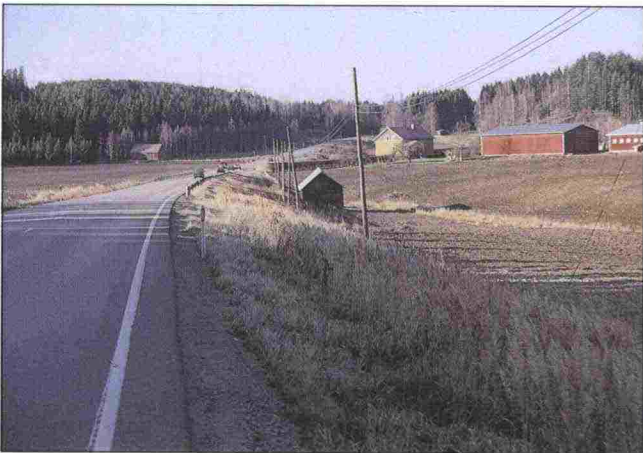
G.

G Rautamäen kapea viljelylaakso. Tie on tarpeettoman korkealla penkereellä ja luiskat epämiellyttävän jyrkät. Karkkilan länsipuolella linjaus on hyvin laajakaarinen.

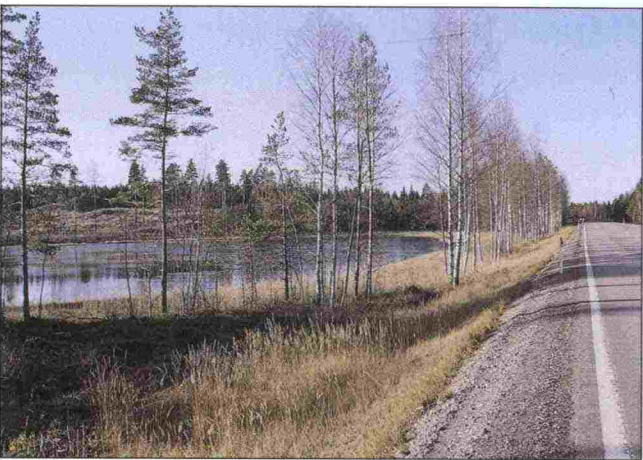
H ja I Länsipäässä tie halkoo laajaa, erämaaluonteista järviylänköä. Järviä, lampia ja soita pilkottaa paikoin.

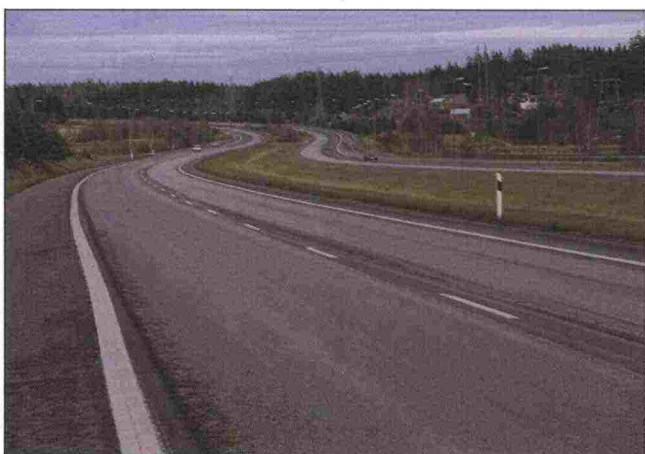
C.

C Tie kaartelee Keravanjoen laaksossa. Itäpuolinen kallioharjanne luo maisemallista selustaa ja tilakeskus muistuttaa alueen maatalousperinteestä.

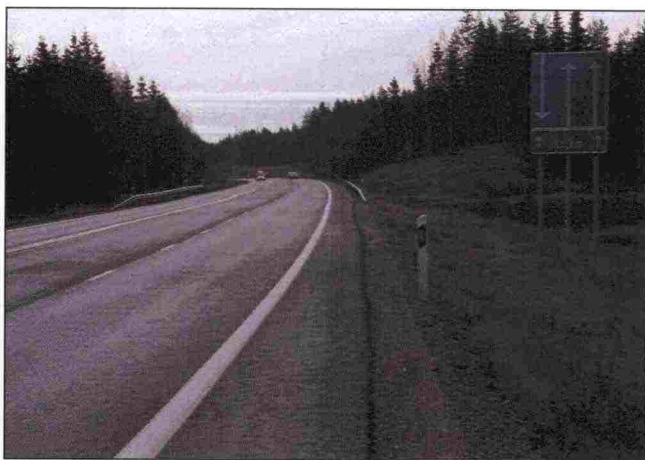
E.

E Kolmikaistainen moottoriliikennetie ei ilmeeltään poikkea kaksikaistaisesta. Mäntsälän eteläpuolella maasto ei tarjoa tielinjaukselle kunnollisia kiintopisteitä.

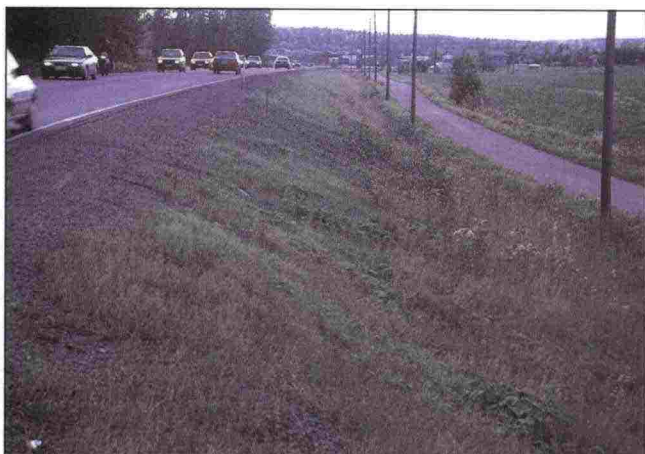
C.

C Lapinjärveltä Ingermanninkylään kulkeva kevyen liikenteen väylä jää paikoin epämiellyttävästi tien alapuolelle.

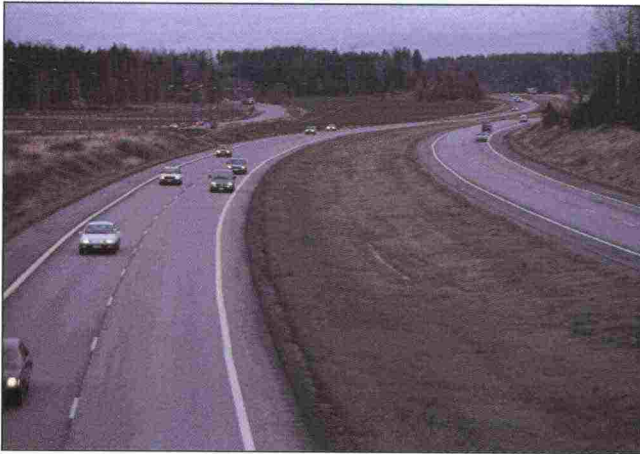
C.

C Juohevasti kaarteleva tielinjaus sopii hyvin maiseman rytmiin.

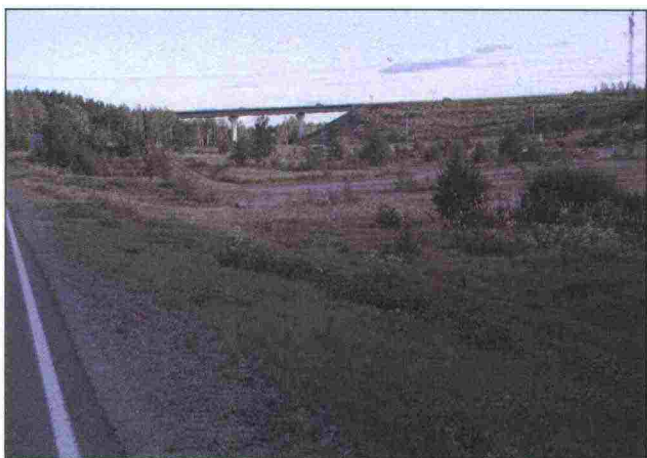
I.

I Risteysjärjestely Loviisan länsipuolella. Ylikulku tu-
keutuu hyvin selänteeseen reunaan. Samalla silta muo-
dostaa portin Loviisanjoen avomaisemaan. Tie on
tasaukseltaan matala.

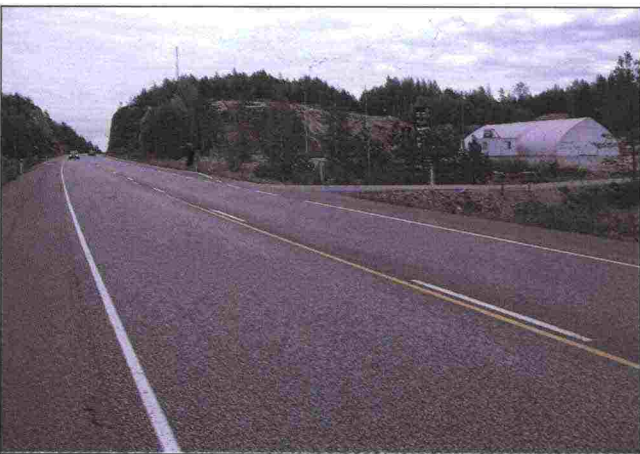
C.

C Kallioleikkauksia on selänteillä runsaasti.

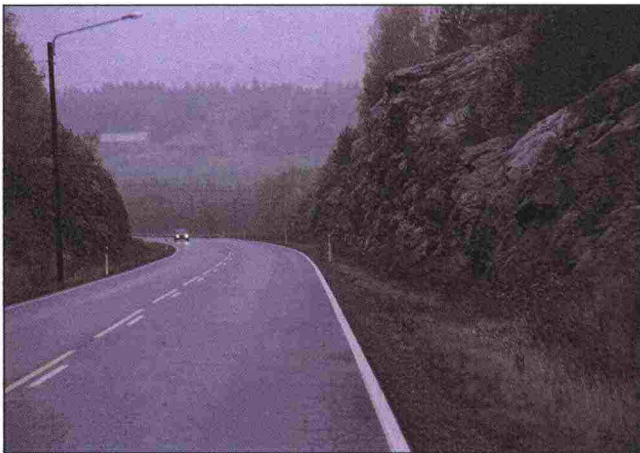
C.

C Kallioleikkaus on porttina Tenholan pohjoispuoliseen jokilaaksoon. Taustalla kohoaa II Salpausselkä.

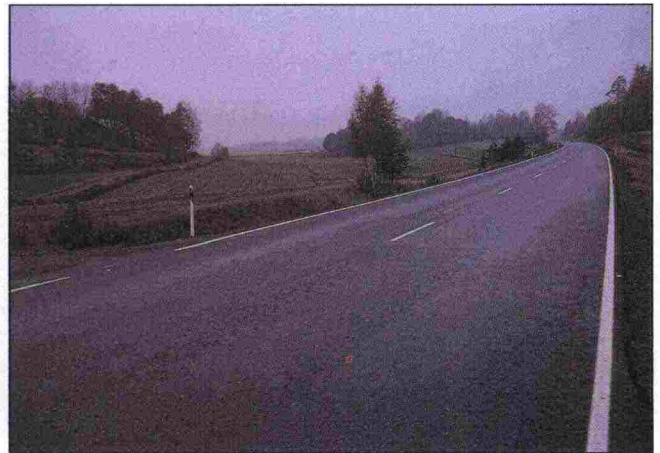
D.

D Herkästi kumpuilevaa vanhaa kulttuurimaisemaa. Tie seuraa kauniisti kaarrellen selänteiden reunaa.

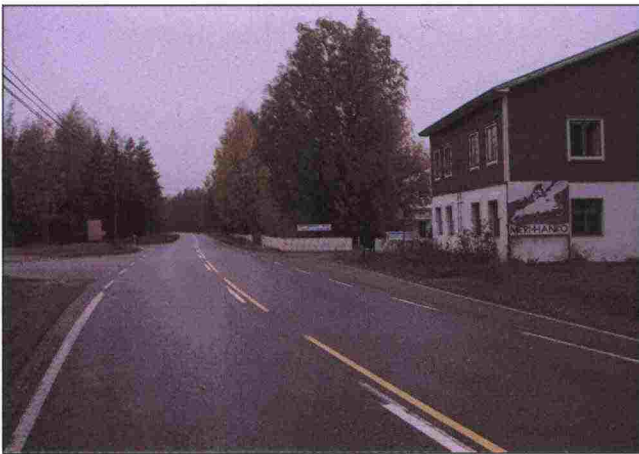
C.

C Muutama rakennusryhmä on etappina Hanko-Tammisaari välillä.

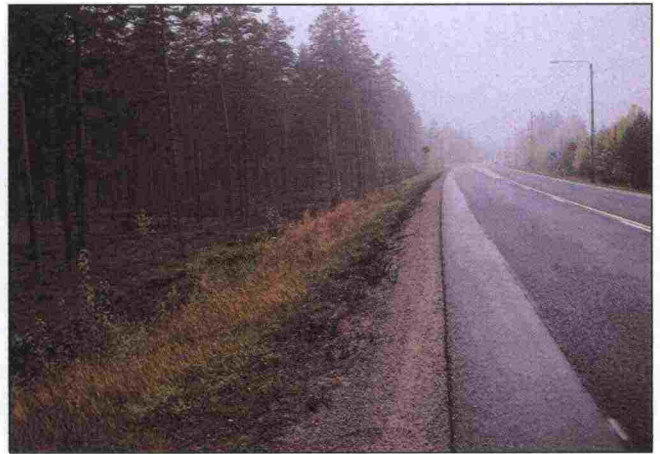
D.

D Kaunista kangasmaastoa Tammisaaren pohjoispuolelta.

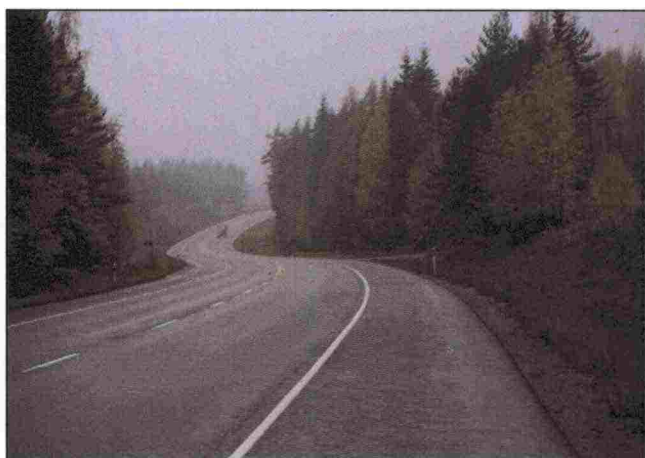
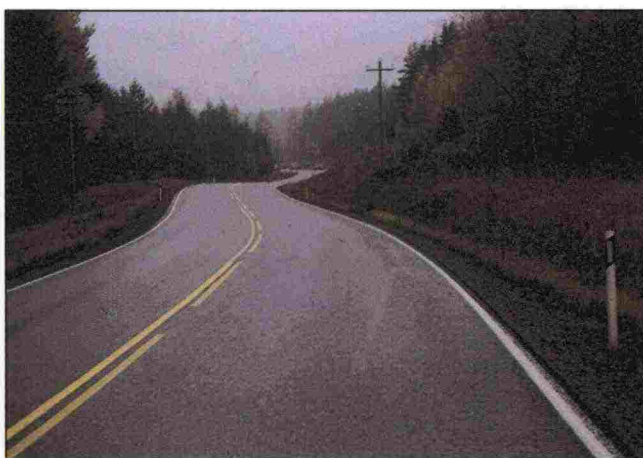
E ja F Tien standardi vaihtelee eri tiejaksoilla.

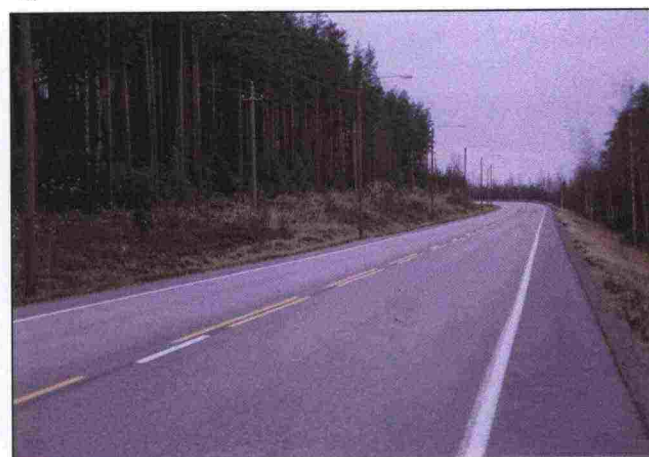
D.

D Tie on porrastettu harjun rinteeseen.

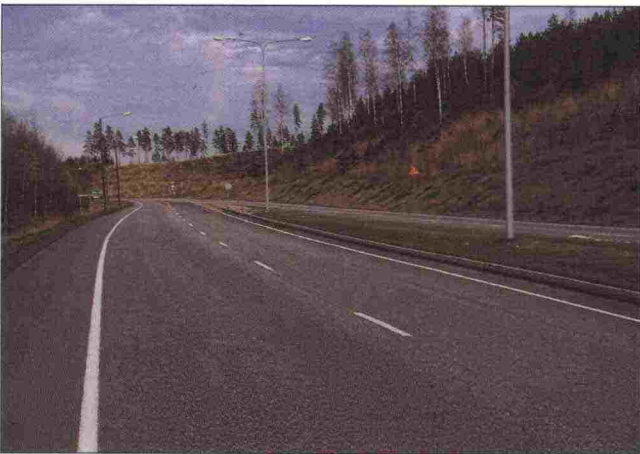
C.

C Osittain leikattu harjun reuna rajaa tehokkaasti tienäkymää valtatie 3:n itäpuolella. Viereinen Hirvisuo jää puuston peittämän maavallin taakse.

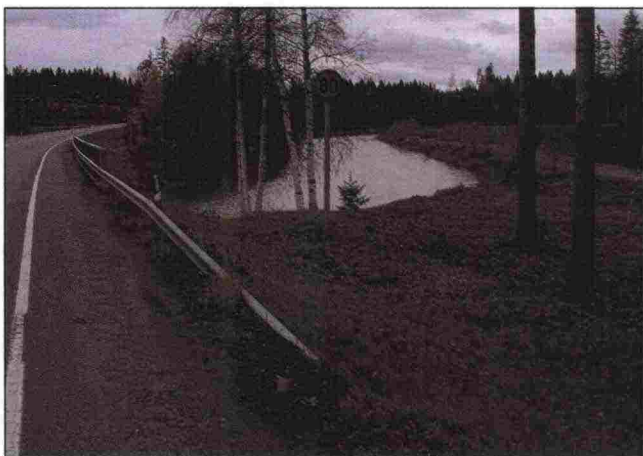
H.

H Mustijoki näkyy kauniisti Mäntsälän suunnasta tullessa.

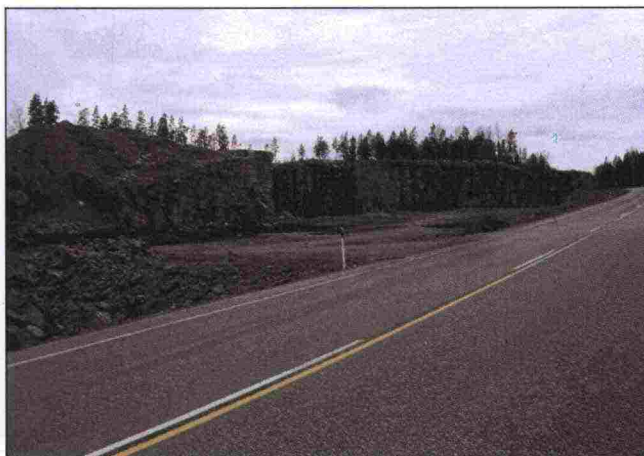
E.

E Murskeasema Ridasjärvellä on nykymuodossaan paha maisemahäiriö.

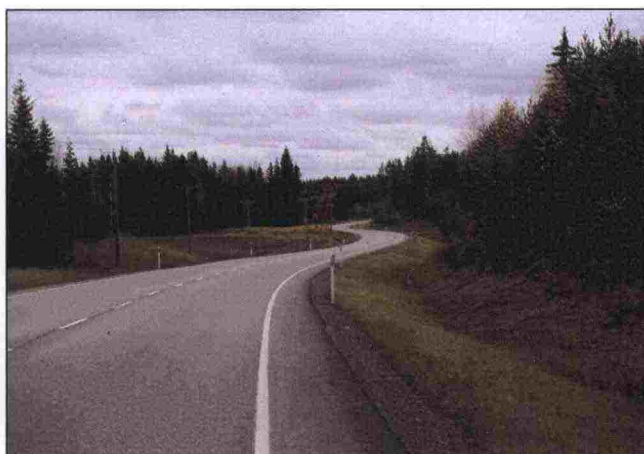
I.

I Tyypillinen tienäkymä. Maasto on tasaista, avoimaisemia ja asutusta vähän.

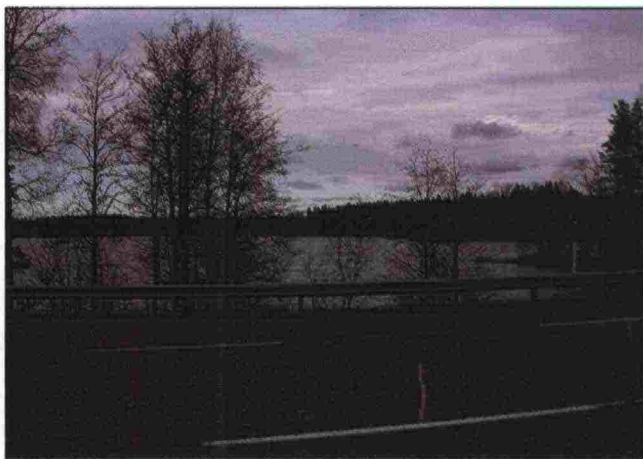
G.

G Pysäkkikatoksen selustaksi voisi istuttaa muutamaa maisemapuun.

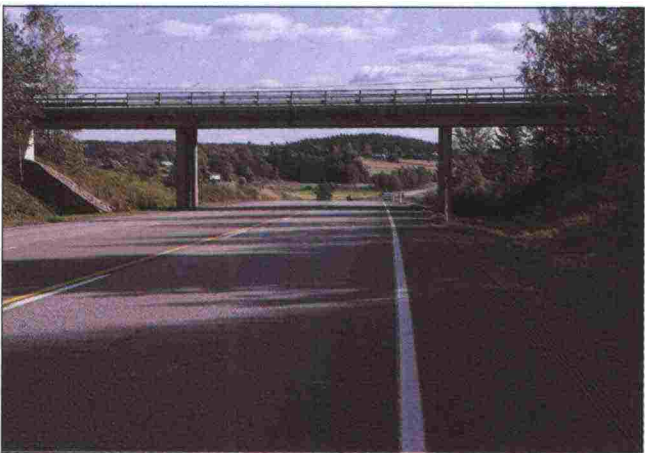
C.

C Silta ja maaston leikkaus luovat portin Vahijärven laaksoon.

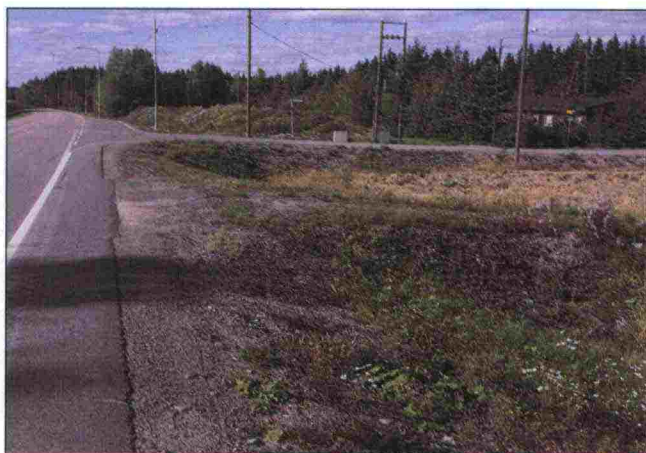
D.

D Mäntsälässä taajaman rajausta selkiinnyttämistä.

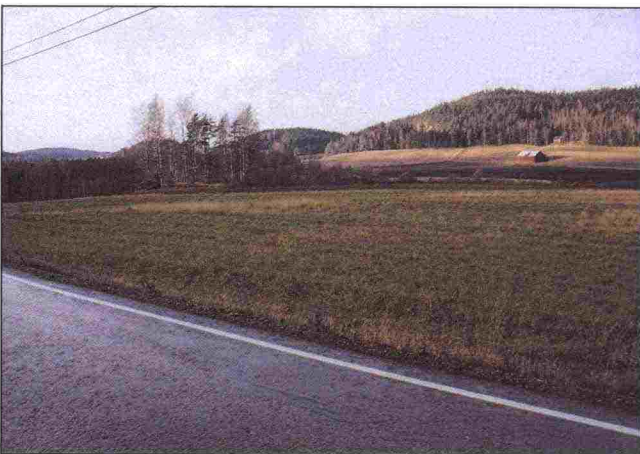
C.

C Kallioharjanteiden ketju rajaa komeasti tiemaisemaa Häntäjoen tuntumassa.

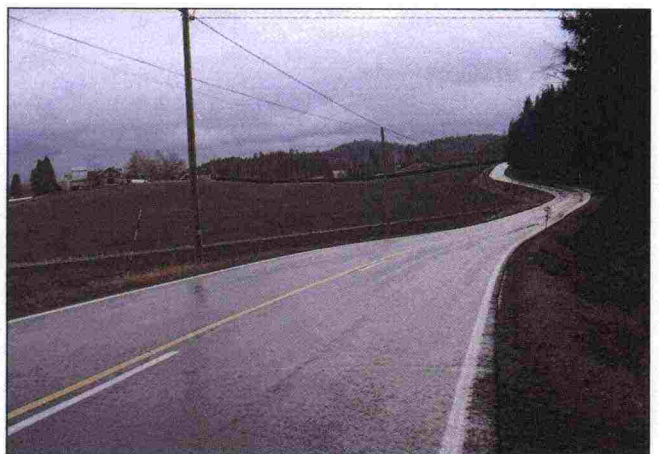
D.

D Tien noudattaa kauniisti maiseman reunoja ja kokoa sopivin välein matalille harjanteille, joilta avautuu seuraava tiejakso.

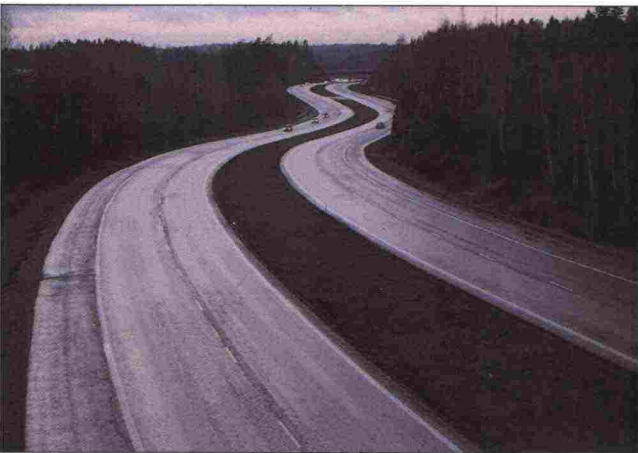
C.

C Ylikulkusilloilta avautuu kauniita näkymiä moottoritielle.

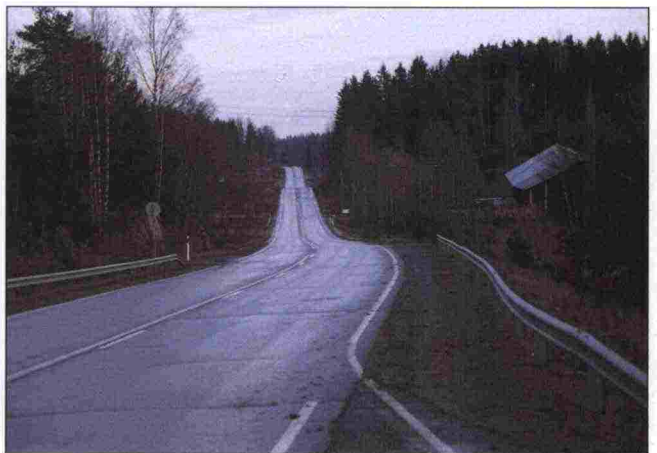
D.

D Tien länsipäässä maisematyyppi on vaihtelevaa ja rikkonaista, tie jäykän suoraviivainen.

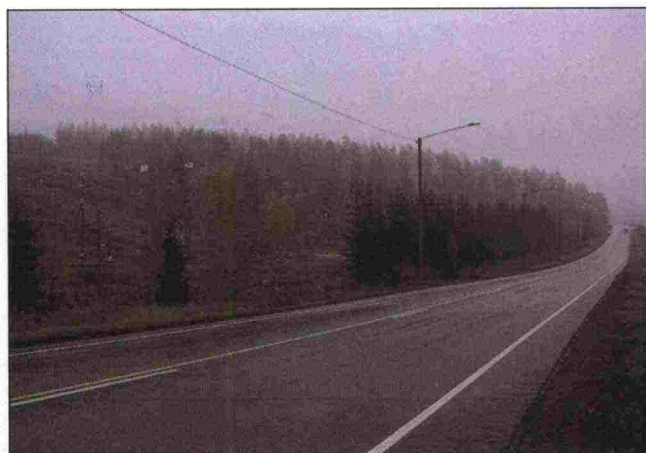
C.

Åminneforsin kohdalla oleva laskettelurinne on lumettomaan aikaan maisemavaurio. Tien varressa kasvava kuusirivi peittää onneksi pahimmat häiriöt. Lillforsissa tien tasaus on vanhaan rakennuskantaan nähden korkealla. Rinteen vuoksi eteläpuoleiset talot jäävät hyvinkin alas.

C Laskettelurinne on lumettomaan aikaan maisemavaurio. Tienvarren kuusirivi on arvokas näkösuoja.

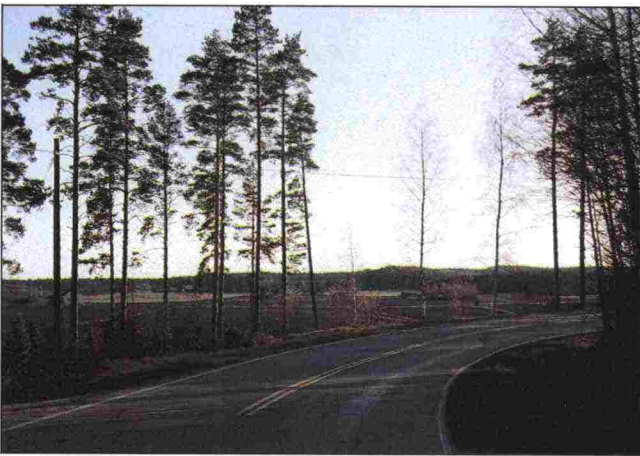
C.

C Sopivasti harvennettu puusto toimii kaarteessa optisena ohjauksena, mutta ei sulje takana avautuvaa peltomaisemaa.

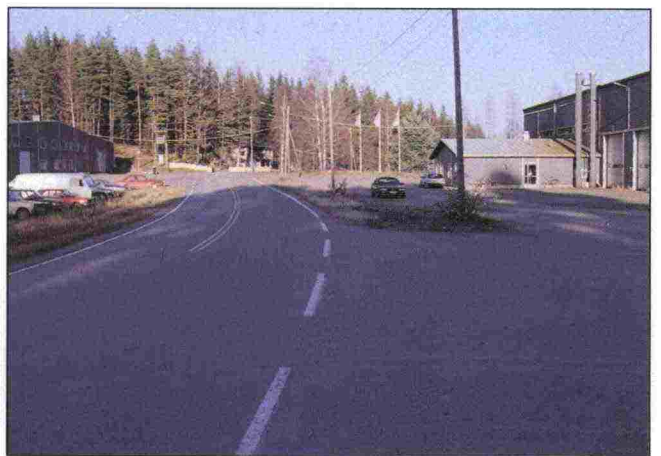
D.

D Ikkalan pohjoispään avointa tiemiljööä tulisi tiivistää ja jäsennöidä.

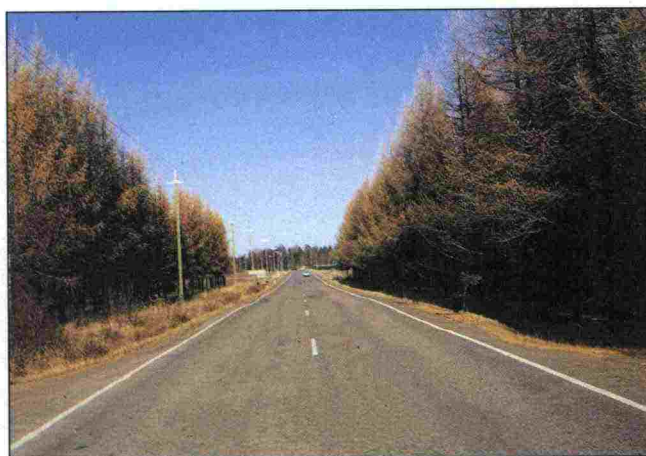
D.

D Vihtijärven jälkeen tien ilme on pienipiirteisempi. Lehtikuusimetsikkö on porttina läänin rajalle.

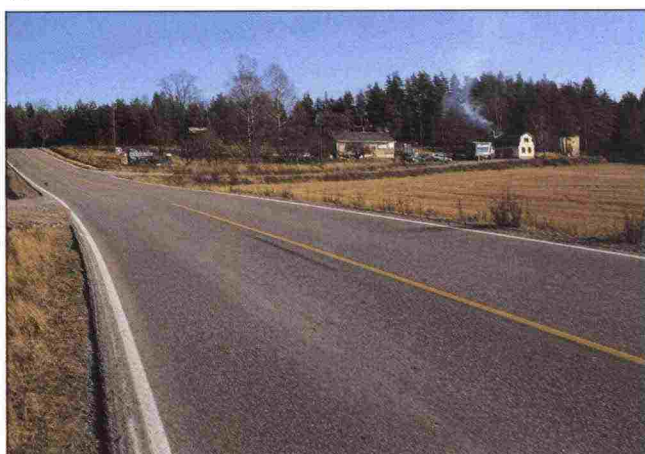
C.

C Länsipäässä tien tasaus noudattelee hyvin maaston korkeusvaihteluja. Rakennetun ympäristön ilme on paikoin sekava.

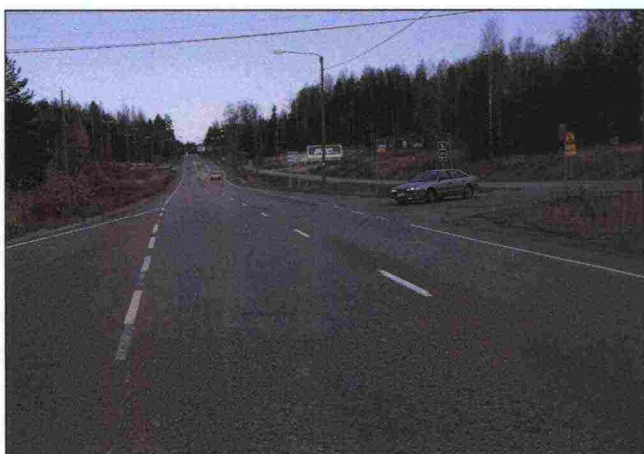
C.

C Tien eteläosalle on leimaa antavaa haja-asutuksen lisääntyminen, tiemiljöön vähittäinen teknistyminen ja maatalousmaiseman rapistuminen.

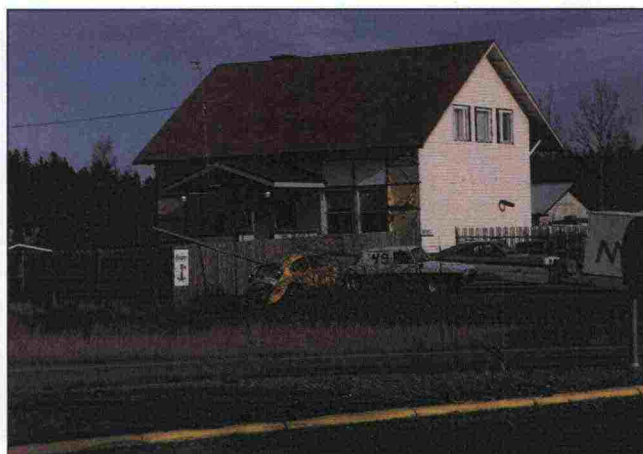
D.

D Esimerkki Haarajoen kirjavasta rakennuskannasta.

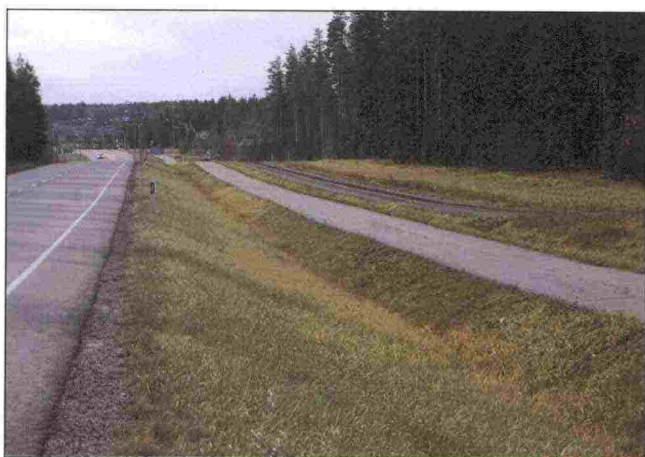
F.

F Kolmas väylä on hevosia varten.

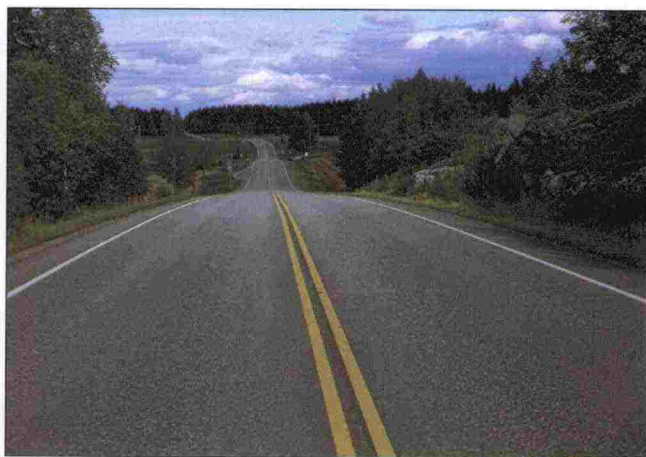
J.

J Näkymä Hennasta. Pohjoiseen mentäessä mäki-
syys lisääntyy ja asutus käy harvemmaksi.

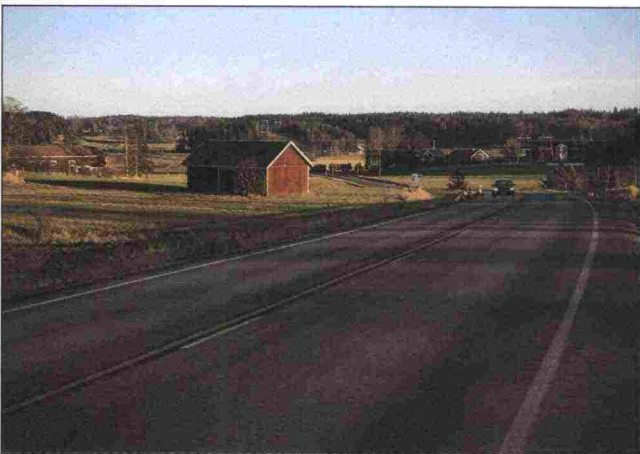
C.

C Tie kaartelee kauniisti Sipoon kulttuurimaisemassa. Maamerkkeinä kirkon lisäksi ovat hoidetut tilakeskukset. Myös näkymät tien suunnassa ovat antoisia.

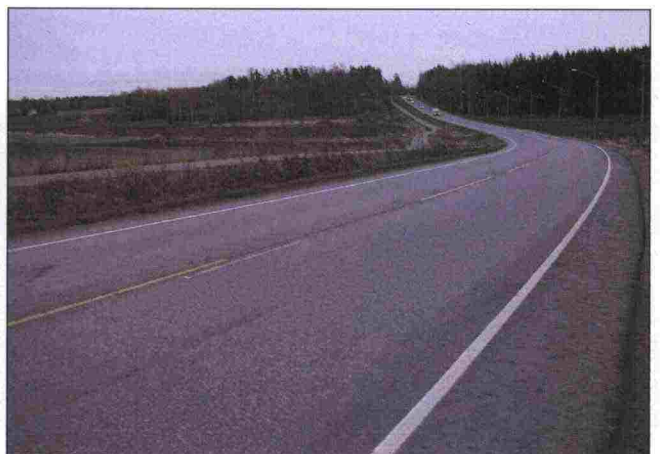
D.

D Sköldvikiin vievä osuus on alavien peltojen ja metsäisten kalliomäkien vuorottelua.

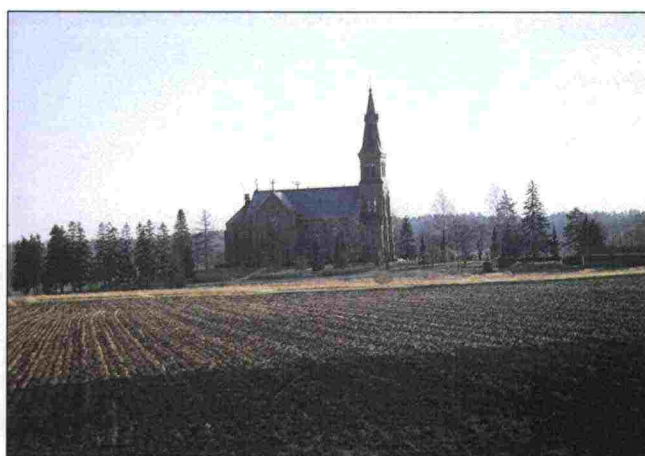
D.

D Sipoon kirkko hallitsee komeasti tiemaisemaa.

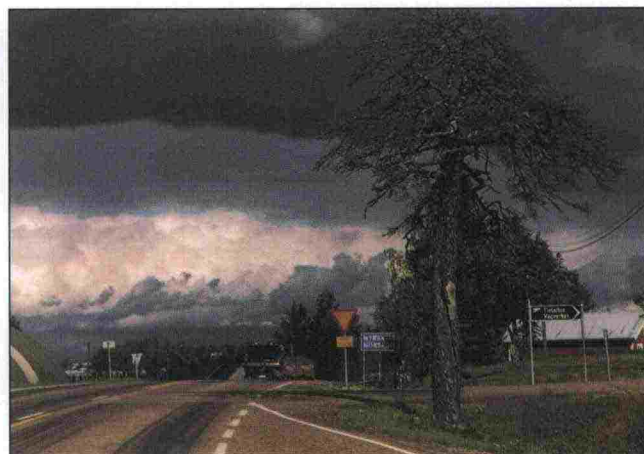
D.

D Kelomänty seisoo maamerkkinä Myrskylään tultaessa.

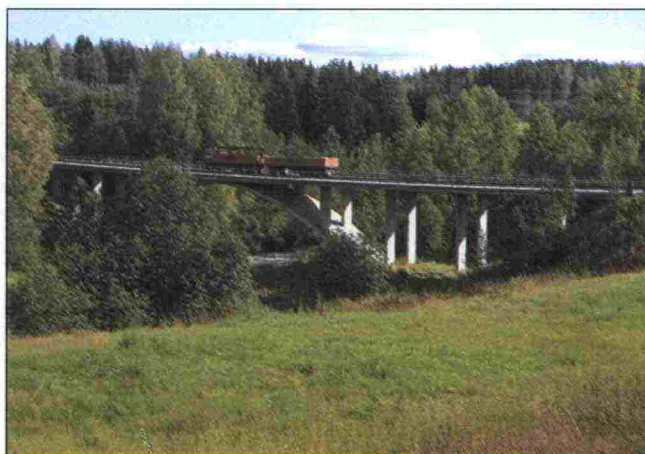
D.

D Ilmeeltään kevyt silta soveltuu hyvin jokilaaksoon.

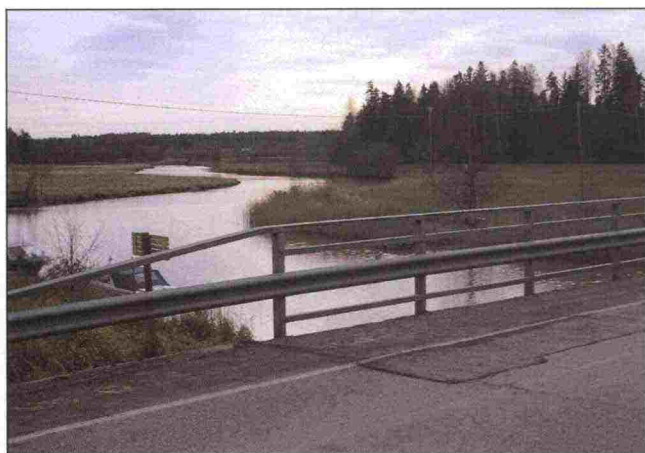
C.

C Sipoonjoen herkkää jokimaisemaa.

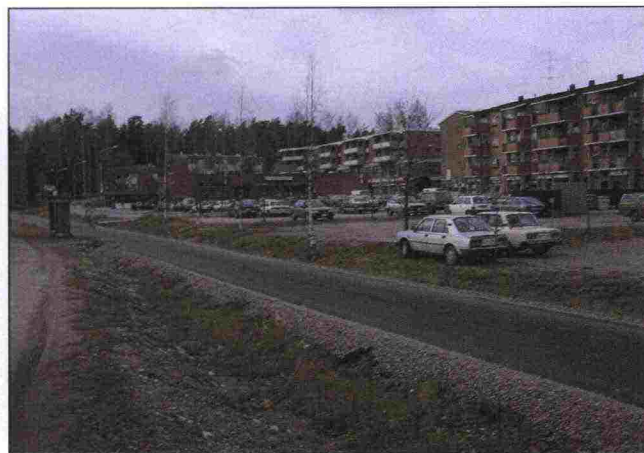
D.

D Söderkulla erottuu rakennustavaltaan jyrkästi pienipiirteisestä ympäristöstä.

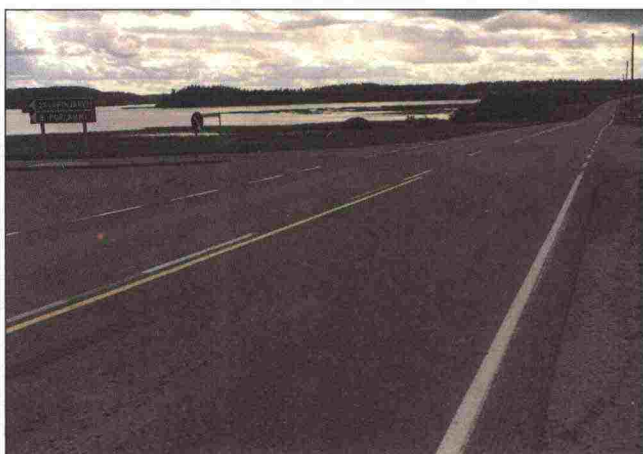
C.

*C Näkymä Pyhäjärvelle. Uuden tien suhde Artjärven
kirkonkylään on paikoin jäsentymätön.*

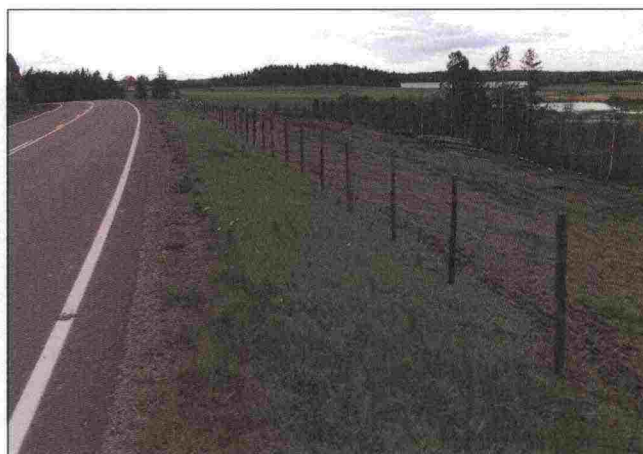
D.

D Etualalla suomalaisemia, kauempana Säyhteen järvi.

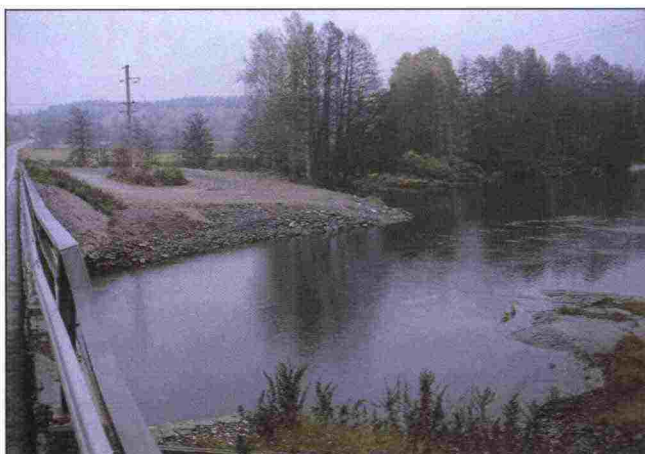
C.

C Mustionjoen rantaa voisi maisemoida lisäistutuksilla.

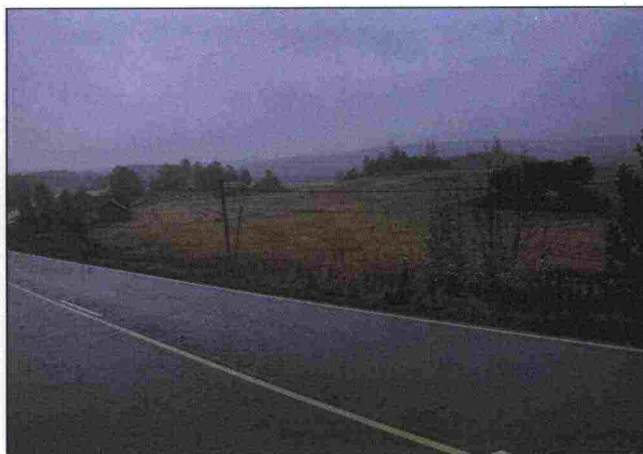
D.

D Kauniisti kumpuilevaa viljelymaisemaa Mustionjoenlaakson pohjoisosassa.

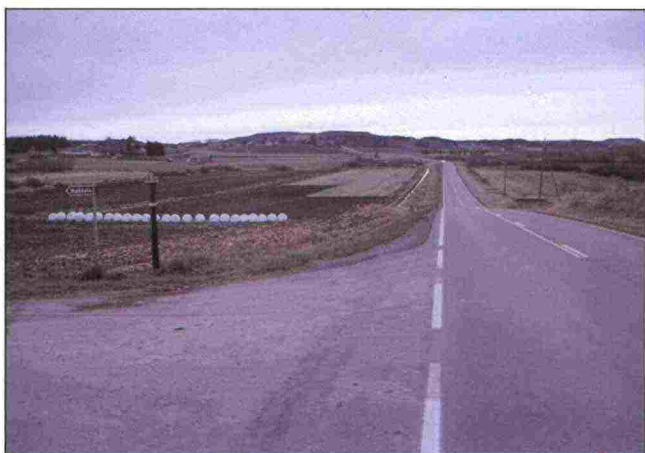
C.

C Pusulanjokilaakson kulttuurimaisemaa.

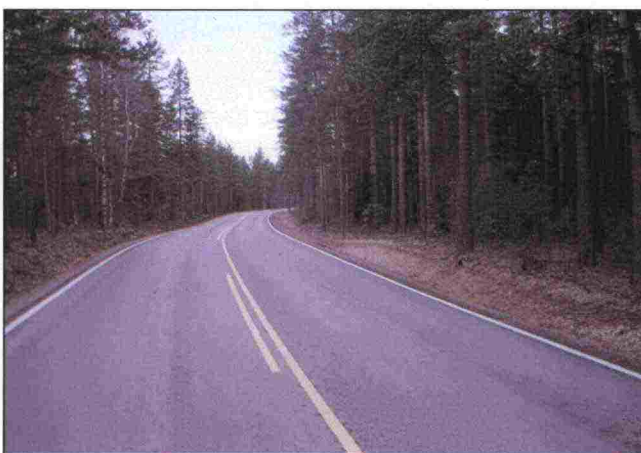
D.

*D Keräkankareella tie kaartelelee tasaisessa harju-
maastossa. Tieaukko on miellyttävän tiivis.*

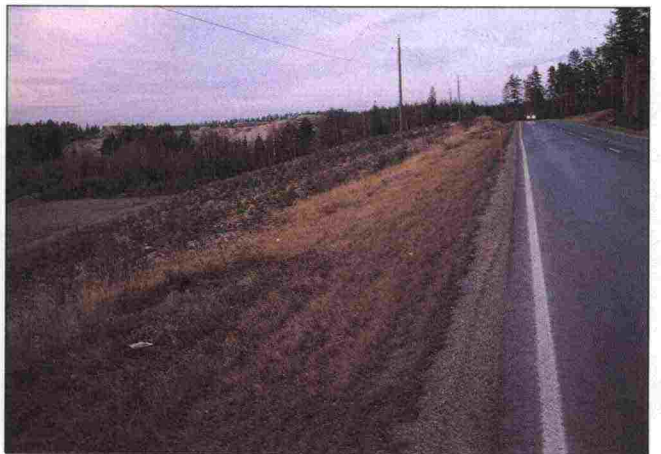
C.

C Avomaisemat, maaseuturakentaminen ja tiemiljö ovat hyvässä tasapainossa.

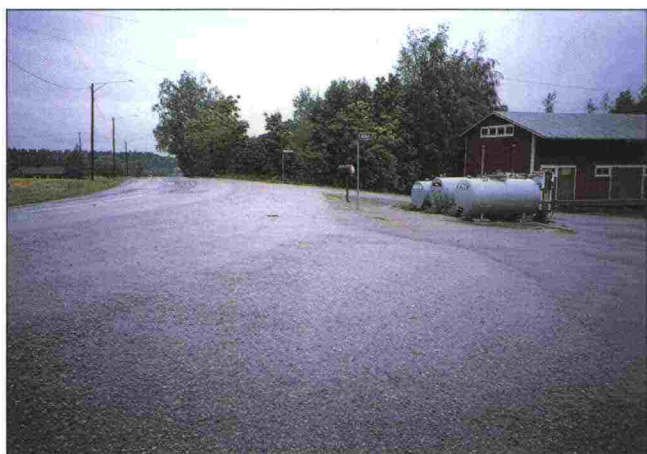
C.

C Tien pinnan lieväkin korotus voi aiheuttaa ongelmia kuten tässä kaupan edustalla (11770/4).

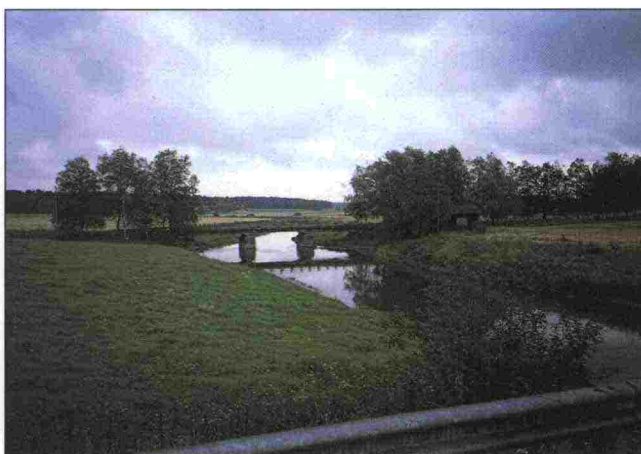
D.

D Ruhan kartanomiljööseen johtava vanha silta sopeutuu hienosti ympäristöönsä. Sillan päissä oleva puusto edesauttaa sopeutumista (11825/2).

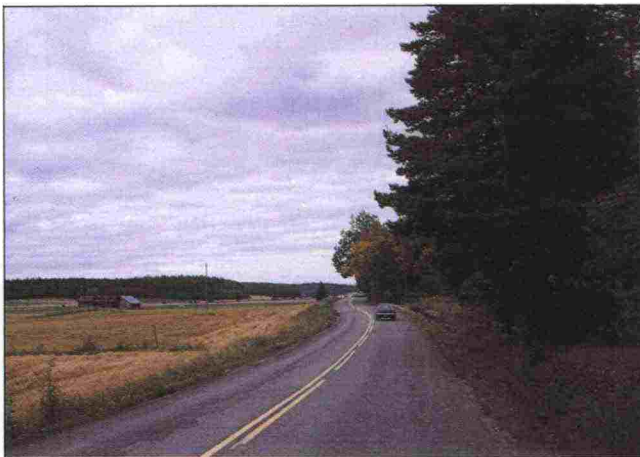
I.

I Metsän reunassa kulkevalta tieltä tarjoutuu laajoja näkymiä maisemaan (11787/1).

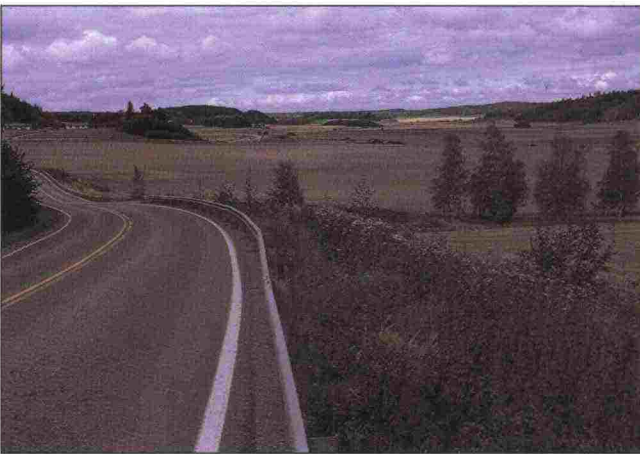
C.

C Kyrkån viljelylaaksoon tarjoutuu laajoja näkymiä. Hienot tilakeskukset ja puukujanteet rikastuttavat näkymää. Tie seuraa luontevasti harjanteen reunaa (113/2).

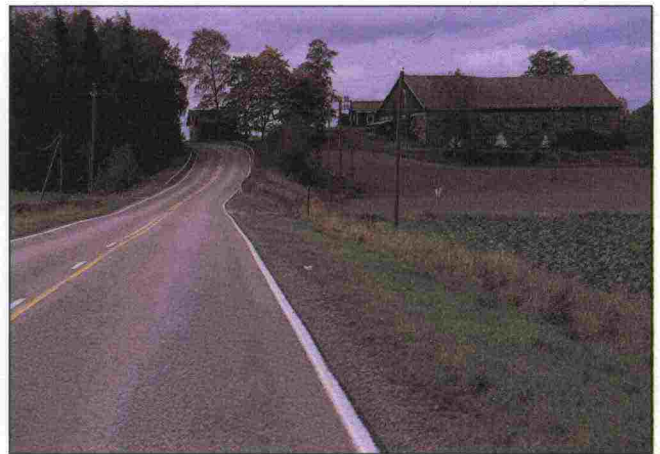
D.

D Rakennukset ja puusto luovat harjanteelle porttikohdan (113/3).
